Sarana Pendukung Venue F1H2O Ditelan Danau Toba, TPT Muliaraja Balige Retak dan Terancam Roboh

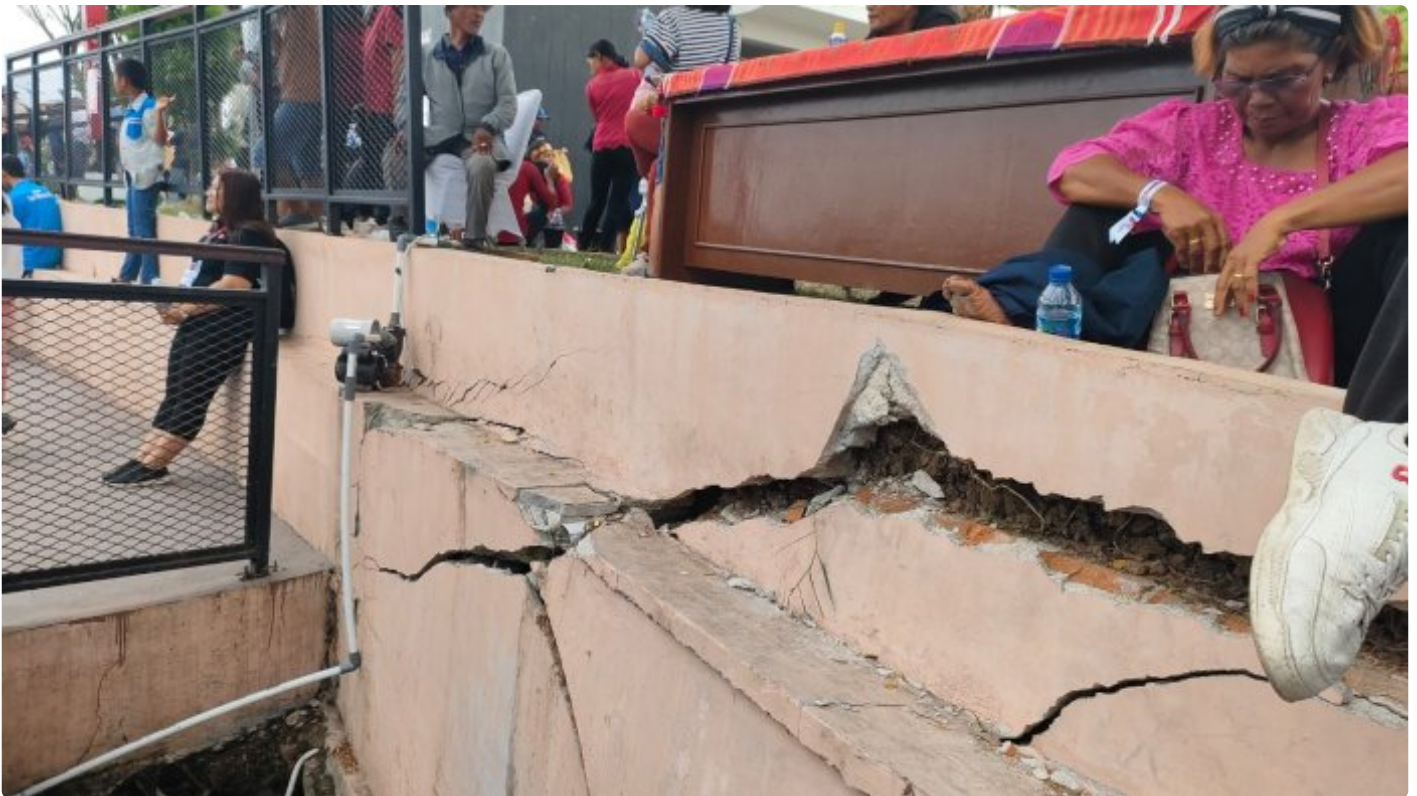
Tepatnya di Bontean Muliaraja Balige dinding tepian tembok penahan tanah guna untuk menahan hempasan ombak air Danau Toba mengalami retakan dan

retakan dinding bangunan sudah mulai membesar dan memanjang.

Terlihat kondisi fisik bangunan dinding penahan tanah dan penahan hempasan ombak air Danau Toba terkesan asal dibangun. hal ini terlihat sepertinya bangunan tersebut tidak memakai bangunan pondasi. dimana untuk sebelum pemasangan harusnya diawali dengan penggalian untuk pemasangan pondasi yang lebih kokoh layaknya tepi danau untuk menjaga hantaman ombak air danau Toba.

Akibatnya dinding bangunan penahan tanah dan ombak air danau Toba mengalami gerusan mengancam akan roboh hingga mengalami retakan dan retakan sudah mulai memanjang serta dinding bangunan penahan tanah dan penahan ombak air danau toba tampak sudah mulai mengalami kemiringan.
